LESSONS LEARNED IN MEHR ALS 20 JAHREN GRUNDWASSERSANIERUNG

Dieter Riemann, Wolfgang Balzer, Jörn Müller

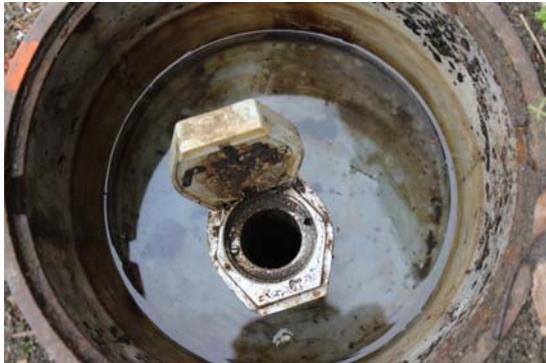
Abbildung 1: 1 1/4“-Rammfilterpegel

Prüfung ergab, dass der ursprünglich als Orientierung genutzte Kleinpegel weder über einen Ringraum verfügt noch fachgerecht klar gepumpt werden konnte. Die Ergebnisse mehrerer Voruntersuchungen, die durch verschiedene Gutachter unkritisch zitiert wurden, führten somit zu einem falschen Schadensbild.

In dem Projekt „Frankfurt, Dieselstraße“ wurde in der Datenerhebung zum Schadensbild ein Messstellennetz erfasst, das aus vollkommenen Brunnen der Größe von DN 125 bis DN 300 bestand. Eine einzelne Messstelle bestand aus einem 1 ¼“ –Rammfilterpegel, der vermutlich im Rahmen einer Ersterkundung vor 20 Jahren eingerichtet wurde und an der abstromigen Grundstücksgrenze liegt (vgl. Abb. 1). Die Ergebnisse der Voruntersuchungen ließen ein erhebliches Schadenspotenzial vermuten, insbesondere wurden in dem vorgeannten Kleinpegel immer wieder sehr hohe LHKW-Gehalte gemessen. In diesem Bereich des Frankfurter Osthafens sind zahlreiche Schadensfälle auf Grundstücken entlang der Die-

selstraße bekannt, die durch verschiedene Gutachter und Ingenieurbüros bearbeitet werden. So findet sich in verschiedenen Gutachten der Bezug zu den hohen Schadstoffgehalten des Kleinpegels ohne kritische Bewertung seines Ausbauszustandes.

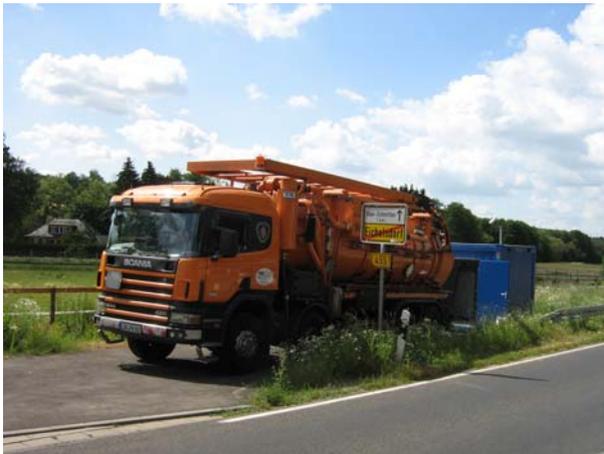
Abbildung 2: Absaugung von Ölphase

Nach der Übergabe des Projektes an die HIM-ASG wurde der Standort und die gesamte Ausdehnung des Grundwasserschadens mit Hilfe geophysikalischer Erkundungsmethoden, Trockenbohrungen und Direct-Push-Sondierungen aufgenommen. Die Erkundung zeigte, dass sich die Grundwasserbelastungen auch im weiteren Abstrom befanden. Ein neuer Schadensschwerpunkt mit Teeröl in Phase konnte außerhalb des Betriebsgeländes detektiert werden. Auf Basis dieser Erkenntnisse wurde eine neue Grundwassersicherung mit vier Brunnen im

weiteren Grundwasserabstrom errichtet. Am „neuen“ Schadensschwerpunkt wird eine Containeranlage zur Rückgewinnung von Teeröl in Phase betrieben. Heute wird eine wirkungsvolle Sanierungsmaßnahme durchgeführt, die in den ersten vier Betriebsjahren zu einem Austrag von rund 20 t Teeröl geführt hat.

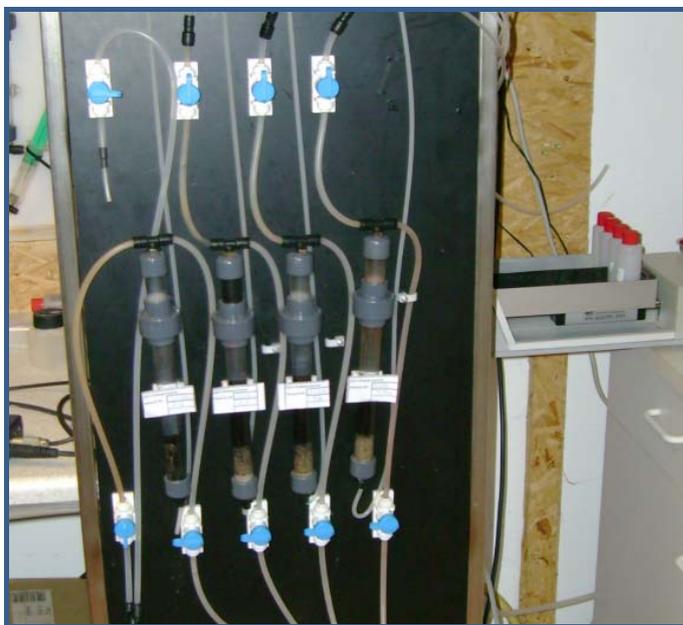
Abbildung 4: Laborversuche mit GEH-Material

In Laborversuchen, die im Zuge der Ausführungsplanung durchgeführt wurden, wurde das GEH-Material (vgl. Abb. 3) im Hinblick auf einen Einsatz bei der Wasseraufbereitung untersucht. Hierbei stellte sich das GEH-Verfahren als wirtschaftliche Alternative gegenüber den Standardverfahren der Flockung/Fällung und Ionentauscherabsorption dar. Die Reinigung des belasteten Grundwassers erfolgt heute über ein vierstufiges Filtrationsverfahren, bei dem granuliertes Eisenhydroxid eingesetzt wird.

kommene Reinigungsanlage basiert i. W. auf den Ergebnissen eines Forschungsvorhabens, das in 2002 im Rahmen des Verbundes RUBIN beantragt und gestartet wurde. Der erste Teil beinhaltete die Entwicklung eines Funnel&Gate-Reaktors zur Immobilisierung der Arsenbelastung. Im zweiten Teil wurde der Einsatz reaktiver

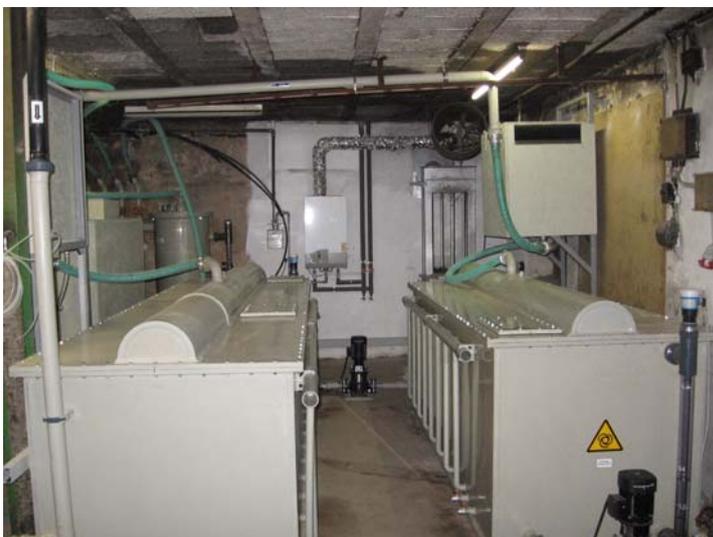
Abbildung 5: Horizontalstripper mit Polzeistripper

mehreren Turmstrippern und nachgeschalteten Wasseraktivkohlefiltern mit Kiesfilter wurde die Verfahrenstechnik auf zwei Horizontalstripper reduziert (vgl. Abb. 4). Der Schadstoffaustrag erfolgt über die erste Strippestufe. Der zweite Horizontalstripper erfüllt hierbei die Polzeifunktion und stellt die vollständige Abreinigung des geförderten Grundwassers vor der Einleitung in die Vorflut sicher. Die beiden Horizontalstripper dienen zugleich als

Für die Realisierung des Projektes „ehem. Pelzveredelung Maiwald, Friedberg“ war eine Nutzung der ehemaligen Betriebsräume als Aufstellort der Sanierungsanlage aufgrund der beengten räumlichen Verhältnisse vor Ort zwingend notwendig. Dieser Tatsache musste die Sanierungstechnik Rechnung tragen. Statt konventioneller Sanierungstechnik bestehend aus
